Bedeutung der Seitengewässer der Rhone für die natürliche Reproduktion der Bachforelle und Diversität der Fischfauna im Wallis

Diplomarbeit von Stefan Küttel
Abteilung für systematische und ökologische Biologie
ETH Zürich

Betreuung: Dr. Armin Peter
Forschungszentrum für Limnologie der EAWAG
Kastanienbaum
Oktober 2001

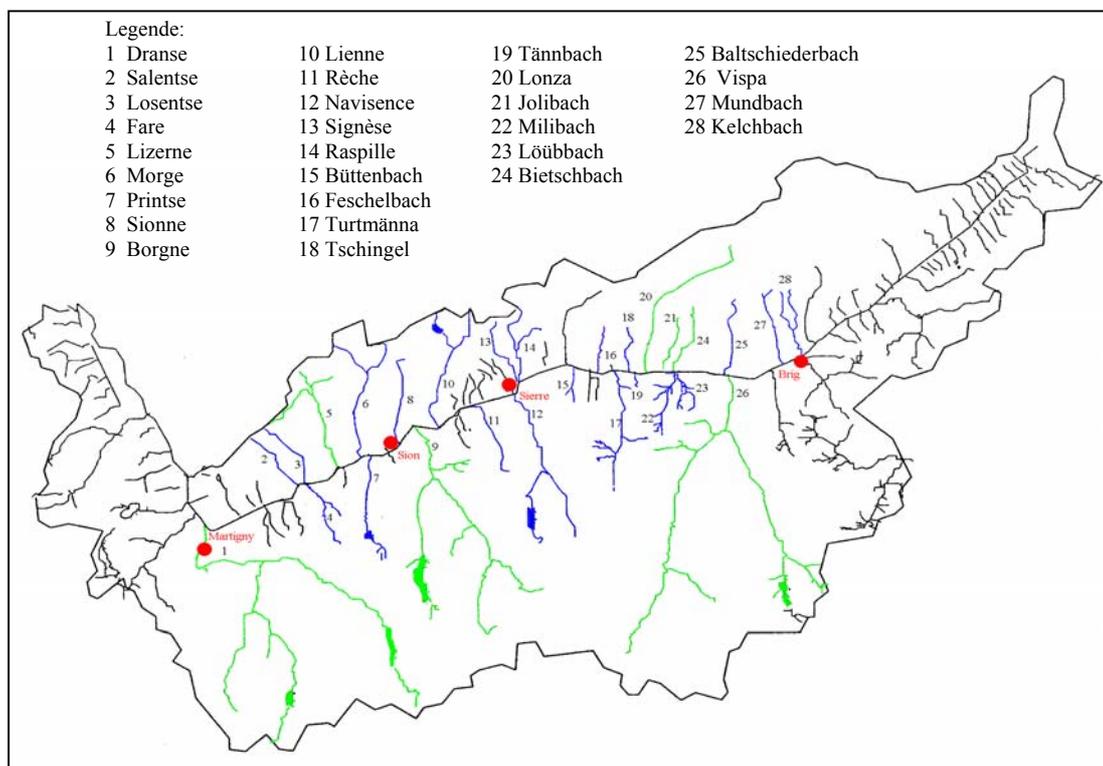
Abb. 4.1: Übersicht über die nur ökomorphologisch untersuchten (—) und zusätzlich befischten (—) Gewässer

Es wurden 28 Gewässer ökomorphologisch beurteilt und 23 Gewässer befischt (Abb. 4.1)

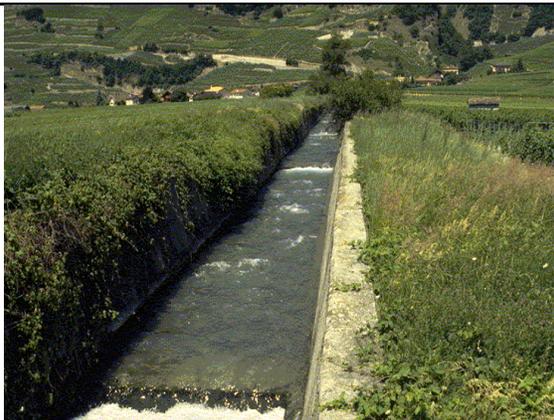
Sohle: 2.5 m breit, Breite nicht variabel, wenig verbaut (> 10%)	
Böschungsfuss: Beidseitig total verbaut (Betonmauer)	
Ufer: Kein eigentliches Ufer, Gewässer fließt zwischen Dämmen	
Interaktion Wasser-Land: Keine Verzahnung Wasser-Land (Gewässer fließt zwischen Betonmauern)	
Unterstände: TU (1), PO (1), ÜV (1), EV (1), FE (1), KS (1)	Hydraulische Habitate: Ri (3), PI (1), Fa (1)
Substrat: Mittlerer Feinsedimentanteil: 5% Mittlere Kolmation: 2.8 (Klasse 2: 2 Flächen, Klasse 3: 11 Flächen)	Anmerkungen:

Die Sohle im befischten Abschnitt ist wenig verbaut. Durch den betonierten Böschungsfuss ist die Interaktion zwischen Wasser und Land unterbunden. Im Abschnitt gibt es nur wenige Unterstände. Das Gewässer ist vor allem schnell fliessend und meist nicht sehr tief (viele Riffles). Das Substrat weist ein breites Spektrum an Korngrössen auf, mit einem relativ hohen Anteil an Steinen, die grösser als 8 cm sind (Vergleich Abb. A.2.3). Die Steine sind glatt und mit Algen besetzt. Die Sohle im Abschnitt ist stark kolmatiert und eignet sich deshalb kaum zum Ablachen.

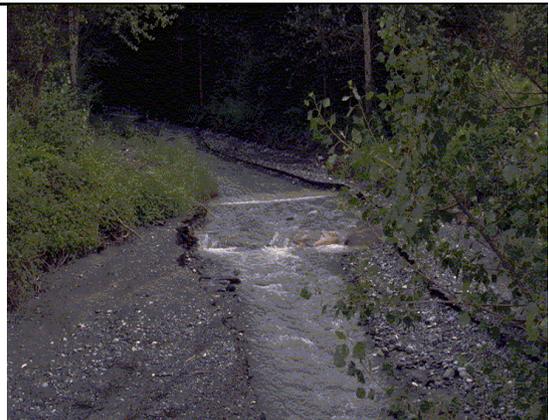
Sohle: 10 m breit, Breite sehr variabel, wenig verbaut (< 10%)	
Böschungsfuss: Links verbaut (<10% Blockwurf), rechts nicht verbaut	
Ufer: Ufer ungenügend breit, im ersten Teil Gras und Hochstauden, danach Wald	
Interaktion Wasser-Land: Mittlere Verzahnung	
Unterstände: TU (1), PO (1), ÜV (1), FE (1), TO (1), WU (1)	Hydraulische Habitate: Sh (3), Fa (1), Ri (1), PI (1)
Substrat: Mittlerer Feinsedimentanteil: 17% Mittlere Kolmation: 1.2 (Klasse 1: 10 Flächen, Klasse 2: 3 Flächen)	Anmerkungen: Viel Feinmaterial auf den Uferbänken abgelagert.

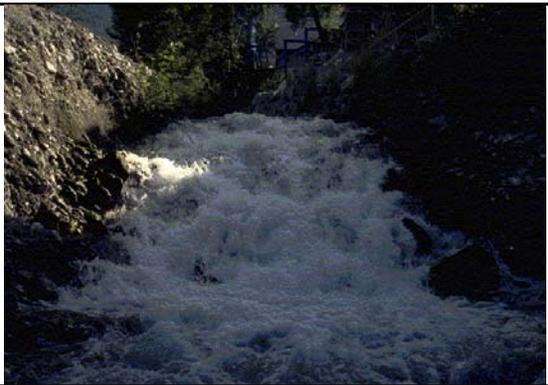
Sohle: 4 m breit, Breite wenig variabel, wenig verbaut (> 10%)	
Böschungsfuss: Beidseitig total verbaut, Blockwurf	
Ufer: Ufer ungenügend breit, vor allem Schutt, einzelne Bäume und Sträucher	
Interaktion Wasser-Land: Geringe Verzahnung	
Unterstände: TU (3), ÜV (3), FE (3), PO (1), EV (1), US (1)	Hydraulische Habitate: Ra (3), Ri (2), Pl (1), Fa (1), Ca (1), Ed (1), Mi (1)
Substrat: Mittlerer Feinsedimentanteil: 7% Mittlere Kolmation: 2.1 (Klasse 1: 3 Flächen, Klasse 2: 5 Flächen, Klasse 3: 6 Flächen)	Anmerkungen: Nur zwei Linienzahlanalysen gemacht

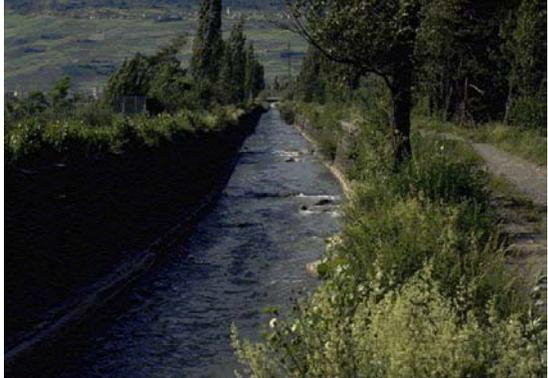
Sohle: 5 m breit, Breite nicht variabel, unverbaut	
Böschungsfuss: Fast komplett verbaut (ausser wo von Hochwasser zerstört), Betonmauer	
Ufer: Kein eigentlicher Uferbereich, Damm	
Interaktion Wasser-Land: Keine, Gewässer fliesst abgetieft zwischen Betonmauern	
Unterstände: PO (2), TU (1), FE (1)	Hydraulische Habitate: Sh (3), Mi (1), Ri (1)
Substrat: Mittlerer Feinsedimentanteil: 9% Mittlere Kolmation: 2.7 (Klasse 1: 1 Fläche, Klasse 2: 2 Flächen, Klasse 3: 12 Flächen)	Anmerkungen: Sehr wenig Wasser bei der Besichtigung

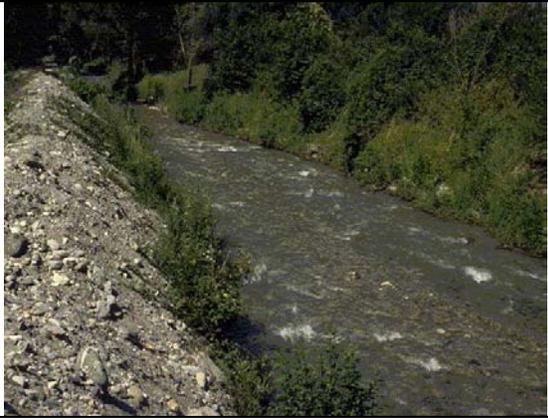
Sohle: 7 m breit, Breite wenig variabel, unverbaut	
Böschungsfuss: Nicht verbaut, aber Gewässer zwischen Schuttwällen verlaufend	
Ufer: Links und rechts ungenügend breit, Rechts natürlicher Bewuchs, links vor allem Sträucher oder Schutt	
Interaktion Wasser-Land: Verzahnung links gering, rechts mittel	
Unterstände: ÜV (2), TU (1), PO (1), EV (1), TO (1), WU (1)	Hydraulische Habitate: Ri (3), Ba (1), La (1), Ed (1)
Substrat: Mittlerer Feinsedimentanteil: 11% Mittlere Kolmation: 2.9 (Klasse 2: 2 Flächen, Klasse 3: 13 Flächen)	Anmerkungen:

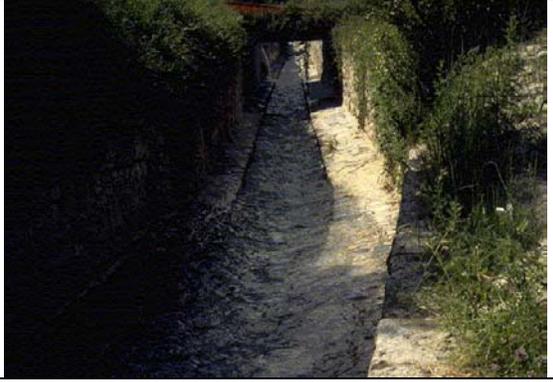
Sohle: 3 m breit, Breite nicht variabel, komplett verbaut	
Böschungsfuss: Beidseitig total verbaut (Betonmauer)	
Ufer: Kein Ufer, Gewässer fließt abgetieft zwischen senkrechten Mauern	
Interaktion Wasser-Land: Keine Gewässer von Umland getrennt	
Unterstände: PO (1)	Hydraulische Habitate: Ri (3)
Substrat: Nur ab und zu Substrat (wenn von oben eingebracht) normalerweise besteht die Sohle aus Steinplatten	Anmerkungen: Keine genaue Substratanalyse weil normalerweise kein Substrat (bei der Befischung kein Substrat)

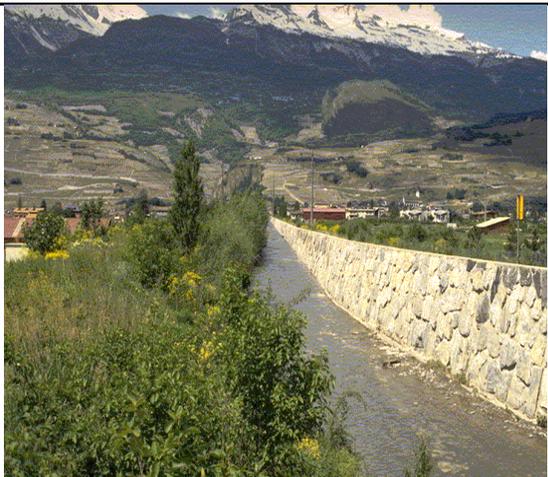
Sohle: 5.5 m breit, Breite nicht variabel, unverbaut	
Böschungsfuss: Beidseitig total verbaut mit Blockwurf, darüber Erdschicht, linksufrig eine Mauer	
Ufer: Uferbereich ungenügend breit, Bewuchs rechts natürlich, links künstlich (senkrechte Mauer)	
Interaktion Wasser-Land: Links keine Verzahnung (Mauer), rechts geringe Verzahnung (40 m Uferlinie auf 33 m Gewässerlänge)	
Unterstände: TU (1), ÜV (1), EV (1), US (1)	Hydraulische Habitate: Ri (3)
Substrat: Mittlerer Feinsedimentanteil: 23% Mittlere Kolmation: 1.2 (Klasse 1: 13 Flächen, Klasse 2: 1 Fläche, Klasse 3: 1 Fläche)	Anmerkungen:

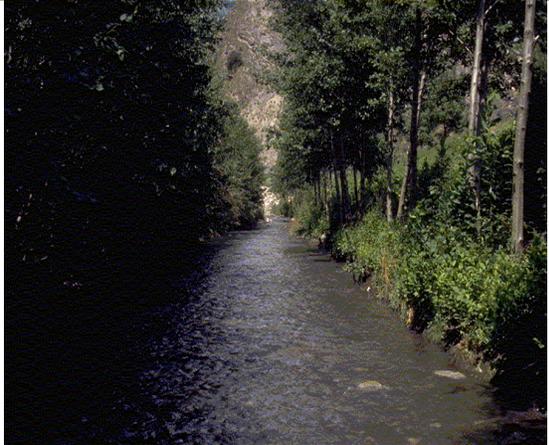
Sohle: 5 m breit, keine Breitenvariabilität, Sohle verbaut (<10%)	
Böschungsfuss: Beidseitig mit Blockwurf verbaut	
Ufer: Uferbereich rechts genügend breit mit natürlichem Bewuchs, linkes Ufer zu schmal, mit künstlichem Bewuchs	
Interaktion Wasser-Land: Beidseitig geringe Verzahnung (45 m bzw. 42 m Uferlinie auf 31 m Gewässerstrecke)	
Unterstände: ÜV (3), US (2), TU (1), PO (1), EV (1), WU (1)	Hydraulische Habitate: Ri (3), Ra (1), Pl (1), Fa (1)
Substrat: Mittlerer Feinsedimentanteil: 14 % Mittlere Kolmation: 2.7 (Klasse 2: 4 Flächen, Klasse 3: 11 Flächen)	Anmerkungen:

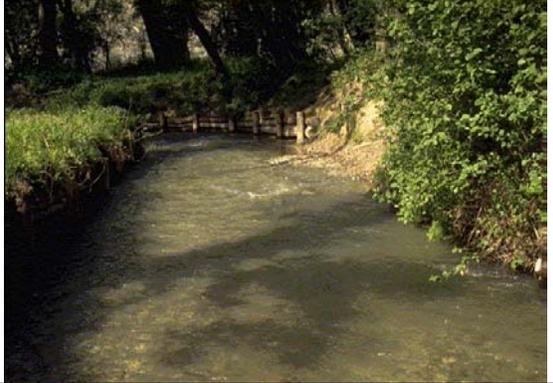
Sohle: 5 m breit, Breite sehr variabel, nicht verbaut	
Böschungsfuss: Beidseitig verbaut (< 30%) mit Holz, z.T. Blockwurf	
Ufer: Uferbereich beidseitig ungenügend, Natürlicher Bewuchs	
Interaktion Wasser-Land: Beidseitig mittlere Verzahnung	
Unterstände: PO (2), TU (1), ÜV (1), EV (1), US (1), BL (1), TO (1), WU (1), KS (1)	Hydraulische Habitate: Ri (3), Sh (3), Ru (2), La (1)
Substrat: Mittlerer Feinsedimentanteil: 21% Mittlere Kolmation: 1.5 (Klasse 1: 9 Flächen, Klasse 2: 4 Flächen, Klasse 3: 3 Flächen)	Anmerkungen:

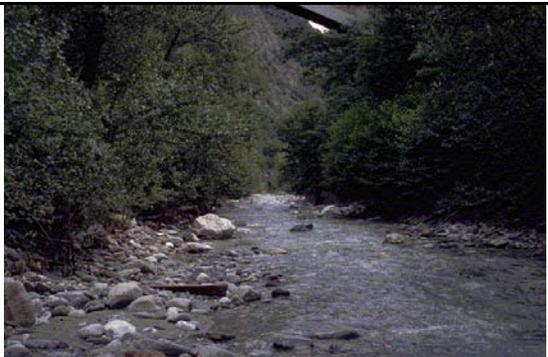
Sohle: 11 m breit, Breite nicht variabel, unverbaut	
Böschungsfuss: Beidseitig wenig (<10%) verbaut	
Ufer: Uferbereich beidseitig ungenügend breit	
Interaktion Wasser-Land: Nicht erhoben.	
Unterstände: TU (1), ÜV (1), US (1), FE (1), WU (1), KS (1) Resultate nur sehr grobe Abschätzungen	Hydraulische Habitate: Ri (3)
Substrat: Breites Spektrum des Substrats von Sand bis grobe Steine Eine detaillierte Aufnahme war nicht möglich	Anmerkungen: Das Gewässer wurde mehrmals besucht, aber es war die ganze Zeit trübe und führte oft so viel Wasser, dass eine ordentliche Begehung nicht möglich war Da sich die Abschnitte überlappen wurde nur ein Beschrieb gemacht

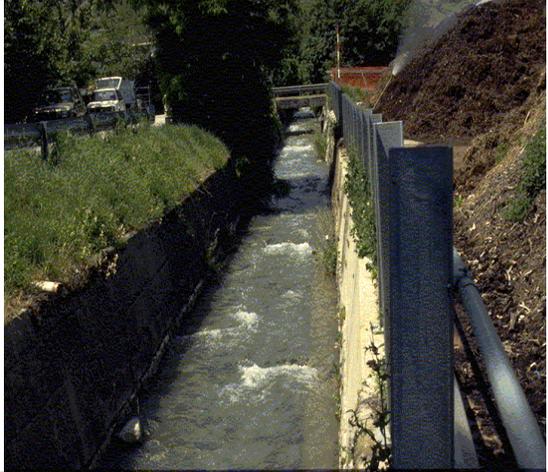
Sohle: 3 m breit, Breite nicht variabel, verbaut (<10% in der Mitte, je links und rechts ein 10-20 cm breiter Streifen)	
Böschungsfuss: Beidseitig total verbaut, Steinpflastermauer	
Ufer: Kein eigentlicher Uferbereich, Gewässer abgetieft, Ufer parallel	
Interaktion Wasser-Land: Keine Verzahnung, Gewässer fliesst abgetieft zwischen parallelen Mauern	
Unterstände: TU (1), PO (1), ÜV (1), FE (1), KS (1)	Hydraulische Habitate: Ri (3), PI (1), Ed (1), Fa (1), Sh (1)
Substrat: Mittlerer Feinsedimentanteil: 19% Mittlere Kolmation: 2.1 (Klasse 1: 4 Flächen, Klasse 2: 6 Flächen, Klasse 3: 5 Flächen)	Anmerkungen:

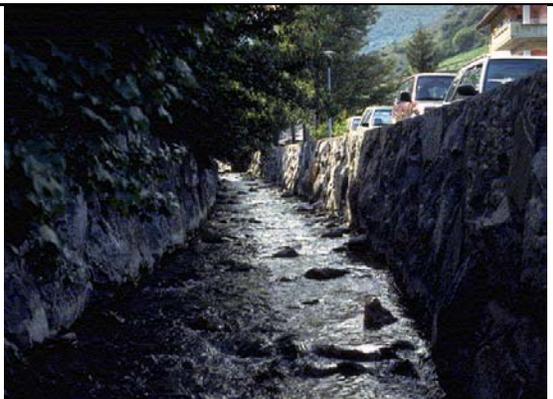
Sohle: 2 m breit, Breite nicht variabel, verbaut (<10%)	
Böschungsfuss: Beidseitig total verbaut (Pflastersteinmauer)	
Ufer: Kein eigentlicher Uferbereich, Gewässer abgetieft	
Interaktion Wasser-Land: Keine Verzahnung, Ufer parallel, abgetieft	
Unterstände: TU (1), PO (1), ÜV (1), FE (1)	Hydraulische Habitate: Ri (3), PI (1), Fa (1), Mi (1)
Substrat: Mittlerer Feinsedimentanteil: 17% Mittlere Kolmation: 2.3 (Klasse 1: 2 Flächen, Klasse 2: 7 Flächen, Klasse 3: 6 Flächen)	Anmerkungen:

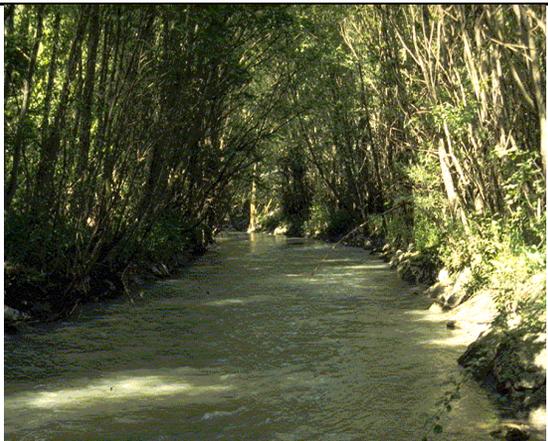
Sohle: 3.5 m breit, Breite nicht variabel, wenig verbaut (<10%)	
Böschungsfuss: Beidseitig mit Blockwurf verbaut, darüber z.T. Erdschicht	
Ufer: Breite rechts genügend, links ungenügend Ufer mit Bäumen und Sträucher bewachsen	
Interaktion Wasser-Land: Geringe Verzahnung (auf 36 m Gewässerstrecke 50 m bzw. 52 m Uferlinie)	
Unterstände: ÜV (3), PO (2), FE (2), BL (2), TU (1), EV (1), TO (1), WU (1)	Hydraulische Habitate: Ru (3), Ri (2), Fa (1), PI (1)
Substrat: Mittlerer Feinsedimentanteil: 47% Mittlere Kolmation: 1.4 (Klasse 1: 11 Flächen, Klasse 2: 2 Flächen, Klasse 3: 2 Flächen)	Anmerkungen:

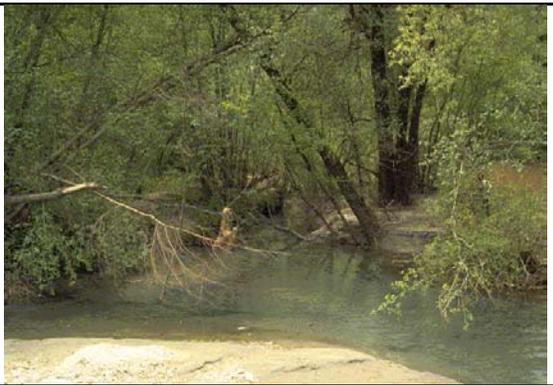
Sohle: 4 m breit, Breite sehr variabel, unverbaut	
Böschungsfuss: Beidseitig unverbaut	
Ufer: Beidseitig liegt der Pfywald	
Interaktion Wasser-Land: Mittlere Verzahnung, da Gewässer natürlicherweise über weite Strecke fast parallele Ufer	
Unterstände: ÜV (2), US (2), TO (2), PO (1), EV(1), WU (1), SC (1)	Hydraulische Habitate: Ru (3), Be (1), De (1)
Substrat: Das Substrat besteht zu mindestens 90% aus feinem Material (< 1 cm) Dazwischen kleine Stellen mit Anhäufungen von Steinen kleiner Korngrösse (1, 2, 3 cm)	Anmerkungen: Keine Linienzahlanalysen möglich

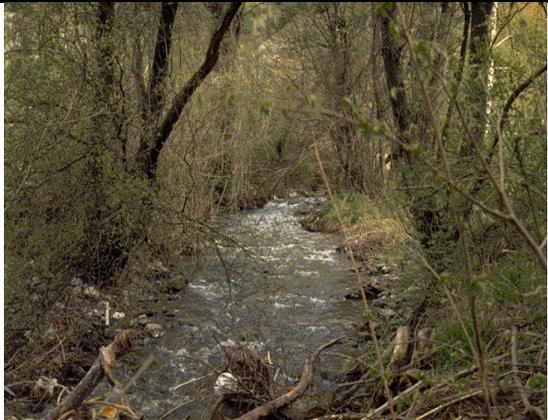
Sohle: 3 m breit, Breite ausgeprägt variabel, unverbaut	
Böschungsfuss: Nicht verbaut	
Ufer: Links und rechts ungenügend breit Natürlicher Bewuchs (Bäume und Sträucher)	
Interaktion Wasser-Land: Links mittlere Verzahnung, rechts starke Verzahnung (45 m Uferlinie auf 17 m)	
Unterstände: ÜV (3), TO (2), WU (2), PO (1), EV (1), US (1), FE (1), KS (1)	Hydraulische Habitate: Ri (3), Sh (1)
Substrat: Mittlerer Feinsedimentanteil: 16% Mittlere Kolmation: 2.7 (Klasse 1: 1 Fläche, Klasse 2: 3 Flächen, Klasse 3: 11 Flächen)	Anmerkungen: Besatz der Steine mit Algenfäden Geringe Wasserführung bei der Besichtigung

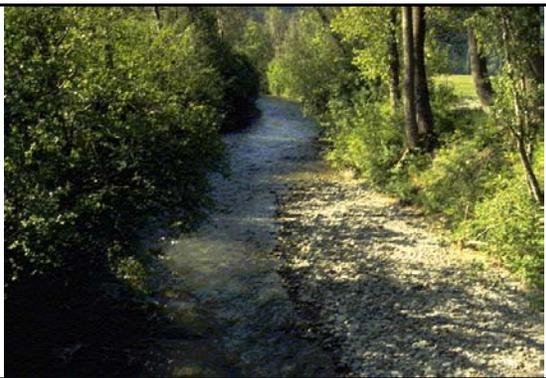
Sohle: 6 m breit, Breite wenig variabel, unverbaut	
Böschungsfuss: Beidseitig wenig verbaut (<10% bzw. 30%) Blockwurf, z.T. Mauer	
Ufer: Uferbreite beidseitig ungenügend	
Interaktion Wasser-Land: Wenig, da Ufer fast parallel Etwas strukturiert	
Unterstände: ÜV (3), TU (1), US (1), TO (1), KS (1)	Hydraulische Habitate: Ri (3), La (1), Ed (1)
Substrat: Mittlere Feinsedimentanteil: 10% Mittlere Kolmation: 2.3 (Klasse 1: 2 Flächen, Klasse 2: 6 Flächen, Klasse 3: 7 Flächen)	Anmerkungen: Starke Strömung

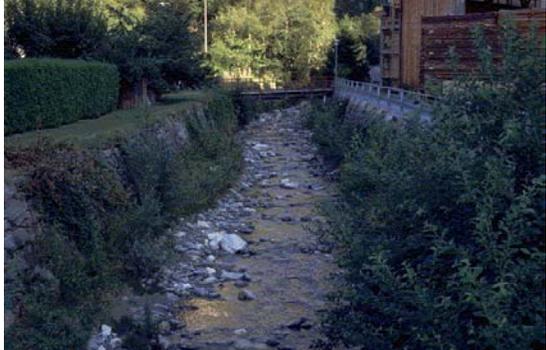
Sohle: 6 m breit, Breite wenig variabel, unverbaut	
Böschungsfuss: Beidseitig total verbaut (Trockensteinmauer)	
Ufer: Kein eigentlicher Uferbereich, abgetieft	
Interaktion Wasser-Land: Nicht erhoben	
Unterstände: FE (2), PO (1), ÜV (1), KS (1)	Hydraulische Habitate: Sh (3)
Substrat: Breites Spektrum des Substrates Material bis 39 cm Mittlere Feinsedimentanteil: 20% Mittlere Kolmation: 1.7 (Klasse 1: 7 Flächen, Klasse 2: 6 Flächen, Klasse 3: 2 Flächen)	Anmerkungen: Relativ wenig Wasser, da Restwasserstrecke

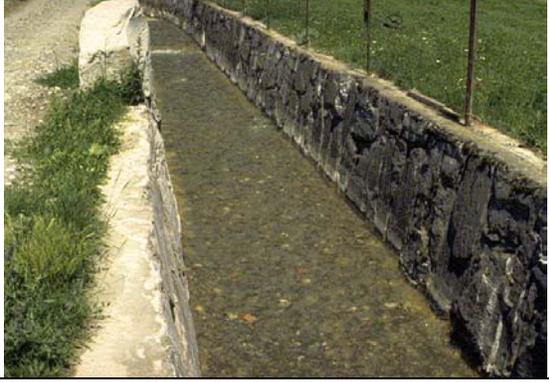
Sohle: 2 m breit, Breite nicht variabel, verbaut (< 10%)	
Böschungsfuss: Beidseitig total verbaut, senkrechte Mauer	
Ufer: Kein eigentlicher Uferbereich	
Interaktion Wasser-Land: Keine, das Gewässer ist durch die Mauer getrennt, Ufer parallel	
Unterstände: Nicht erhoben	Hydraulische Habitate: Nicht erhoben
Substrat: Mittlerer Feinsedimentanteil: 8 % Mittlere Kolmation: 1.4 (Klasse 1: 11 Flächen, Klasse 2: 1 Flächen, Klasse 3: 2 Flächen)	Anmerkungen: Bei der Begehung war der Bach ausgetrocknet

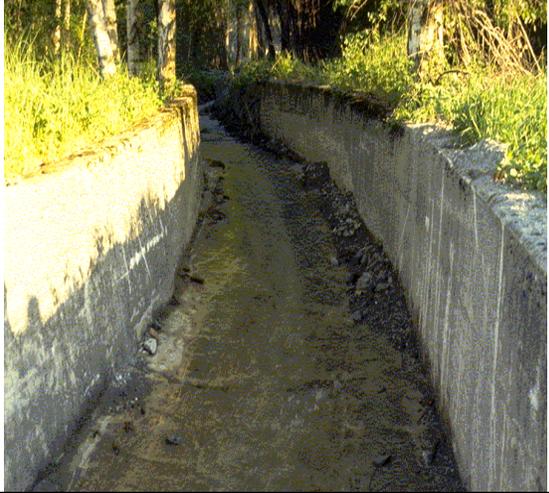
Sohle: 1.5 m breit, Breite im Abschnitt 3 nicht variabel, im Abschnitt 4 wenig variabel Sohle im Abschnitt 2 mit Beton verbaut, im Abschnitt 4 nicht verbaut	
Böschungsfuss: Beidseitig total verbaut, betoniert im Abschnitt 3, beidseitig nicht verbaut im Abschnitt 4	
Ufer: Beidseitig genügend Platz zur Verfügung	
Interaktion Wasser-Land: Im Abschnitt 3 keine, im Abschnitt 4 geringe Verzahnung (Uferlinie rechts von 20 m auf 14 m Gewässerlänge)	
Unterstände: ÜV (2), TU (1), PO (1), EV (1)	
Substrat: Mittlerer Feinsedimentanteil: 19% Mittlere Kolmation: 2.3 (Klasse 2: 5 Flächen, Klasse 3: 2 Flächen)	Hydraulische Habitate: Ri (3), Sh (3), PI (1)
Anmerkungen: Es wurden nur 2 Linienzahlanalysen und 7 Abschätzungen des Feinsedimentes und der Kolmation gemacht, weil der untere Teil kein Substrat hat.

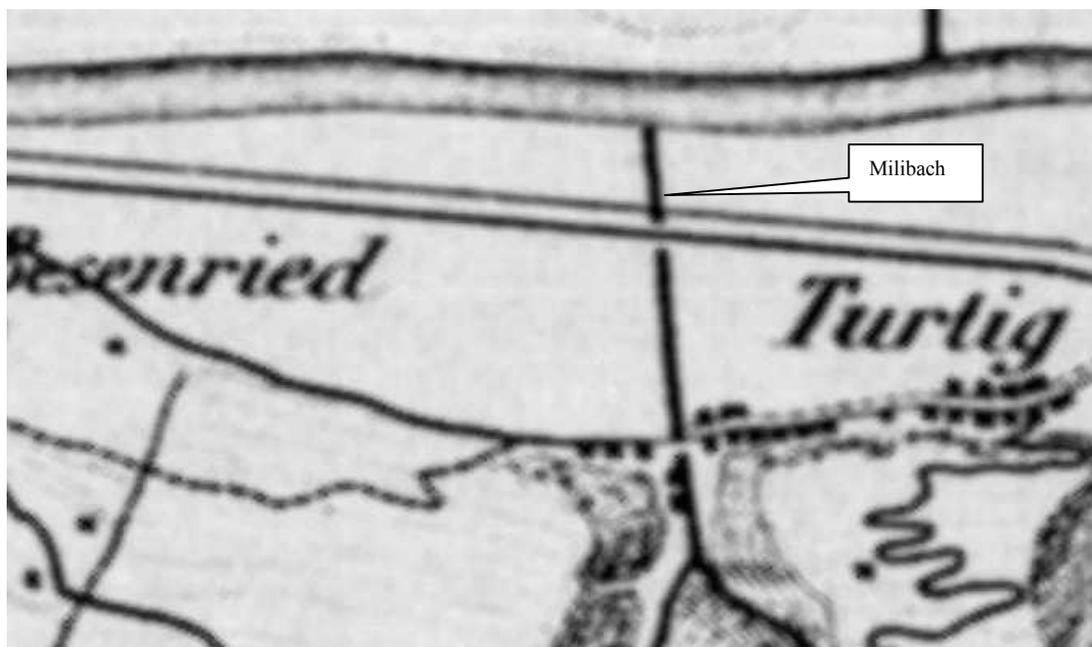
Abb. A.22.2: Ausschnitt aus der Karte des schweizerischen Alpenclubs 1:50'000 (Schweizerischer Alpenclub 1867)

Vor den Rhone-Korrekturen mündete der Milibach direkt in die Rhone und lag deshalb weiter stromaufwärts (Vergleich Abbildungen A.22.1 und A.22.2).

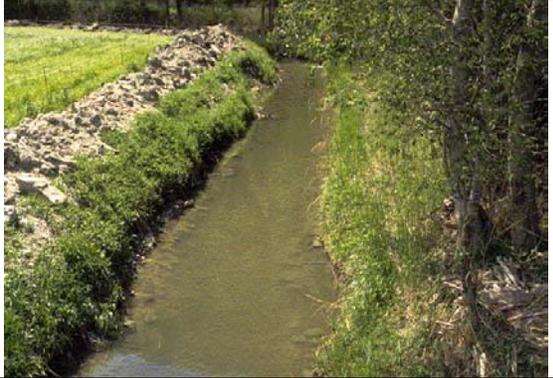
Beschrieb der Stelle 1

Sohle: 2 m breit, Breite nicht variabel, unverbaut	
Böschungsfuss: Beidseitig nicht verbaut	
Ufer: Ungenügend breit, rechstufig ist ein Feld, links Weide und Wald	
Interaktion Wasser-Land: Geringe Verzahnung, Ufer parallel, Gewässer abgetieft.	
Unterstände: US (3), ÜV (2), BL (2), SC (2), PO (1), EV (1)	Hydraulische Habitate: Ru (3)
Substrat: Mittlerer Feinsedimentanteil: 65% Mittlere Kolmation: 1.6 (Klasse 1: 10 Flächen, Klasse 2: 1 Flächen, Klasse 3: 3 Flächen)	Anmerkungen: Es wurde auf die 2 weiteren Linienzahlanalysen verzichtet, da der Rest des Abschnittes sehr viel Sandanteil hat

Der Milibach ist an der Stelle 1 unverbaut. Die Interaktion zwischen Land und Wasser ist nur beschränkt möglich, da das Gewässer abgetieft ist und die Ufer parallel verlaufen. Die Uferbereiche sind nur teilweise mit Vegetation bedeckt. Der Bach weist im befischten Abschnitt geringe Strömungsgeschwindigkeiten auf (viele Runs). Das Angebot an Unterständen ist relativ gering. Einen hohen Anteil des Substrates im Mündungsbereich wird von einer Korngrösse von 2 cm gebildet. Es gibt eine geringe Anzahl von Steinen, die grösser als 6 cm sind (siehe Abb. A.22.3). Stromaufwärts vom Mündungsbereich wird das Substrat sandiger. Dies zeigt sich in dem hohen Anteil an Feinsedimenten und einer relativ hohen Kolmation. Die Stelle ist wahrscheinlich für die Reproduktion der Bachforelle zu sandig. Bei der Befischung wurden keine Brütlinge gefangen.

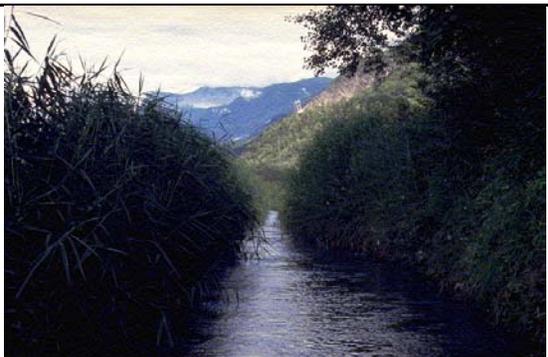
Beschrieb der Stelle 2

Sohle: 3 m breit, Breite nicht variabel, unverbaut	
Böschungsfuss: Beidseitig um z.T. mit Holz verbaut	
Ufer: Ungenügend breit, starker Bewuchs mit Schilf	
Interaktion Wasser-Land: Geringe Verzahnung, Ufer parallel, Gewässer abgetieft.	
Unterstände: ÜV (3), SC (3), US (2), TO (1), WU (1), PO (1), EV (1), KS (1)	Hydraulische Habitate: Ru (3)
Substrat: Mittlerer Feinsedimentanteil: 35% Mittlere Kolmation: 1.1 (Klasse 1: 13 Flächen, Klasse 2: 2 Flächen)	Anmerkungen:

An der Stelle 2 ist der Böschungsfuss teilweise mit Holz verbaut. Der Uferbewuchs besteht zu einem grossen Teil aus Schilf, die eine geringe Gewässerstruktur bewirken. Die Interaktion Wasser-Land ist gering. Es gibt eine hohe Anzahl an Unterständen an der Stelle 2, die vor allem aus Runs bestehen. Der Bach weist ein Substrat mit niedrigerem Kolmationsgrad und tieferem Feinsedimentanteil als an der Stelle 1 auf. Ein hoher Anteil des Substrats liegt im Bereich zwischen 1 und 2 cm Korngrösse und der Anteil an Steinen, die eine Grösse von 5 cm überschreiten, ist gering (siehe Abb. A.22.4). Das Substrat stellt potentiell Laichsubstrat dar. Der Feinsedimentanteil ist jedoch relativ hoch. Bei der Abfischung wurden keine Brütlinge gefangen.

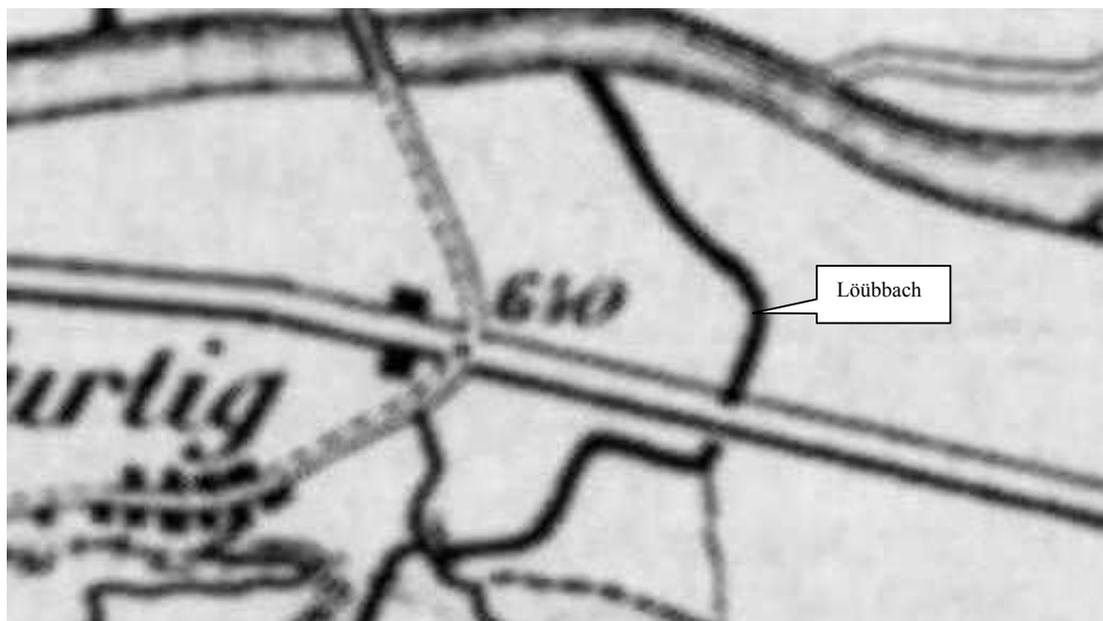
Abb. A.23.2: Ausschnitt aus der Karte des schweizerischen Alpenclubs 1:50'000 (Schweizerischer Alpenclub 1867)

Das Gewässer mündete früher direkt in die Rhone und nicht in einen Kanal wie heute. Der Abschnitt von der Kantonsstrasse stromaufwärts hat sich nicht verändert (Vergleich Abbildungen A.23.1 und A.23.2).

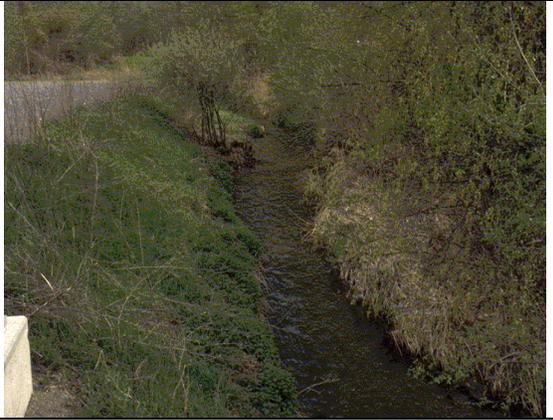
Beschrieb des befischten Abschnittes

Sohle: 3 m breit, Breite wenig variabel, unverbaut	
Böschungsfuss: Nicht verbaut	
Ufer: Links und rechts ungenügend Bewuchs links mit Hochstauden und Schilf, rechts Bäume	
Interaktion Wasser-Land: Mittlere Verzahnung, da Ufer nicht verbaut und etwas strukturiert	
Unterstände: ÜV (3), EV (2), US (2), SC (2), PO (1), TO (1), KS (1)	Hydraulische Habitate: Ri (3), Sh (1)
Substrat: Mittlerer Feinsedimentanteil: 47 % Mittlere Kolmation: 1.2 (Klasse 1: 12 Flächen, Klasse 2: 3 Flächen)	Anmerkungen:

Der Abschnitt ist unverbaut bis auf eine einzelne Stelle, an welcher eine Brücke das Gewässer überquert. Da der Bach durch einen Campingplatz fließt, hat er nicht viel Raum zur Verfügung. Die Verzahnung des Wassers mit dem Land ist beschränkt. Die Ufer verlaufen relativ parallel und sind mit Bäumen bewachsen, wodurch eine gewisse Gewässerstruktur entstehen kann.

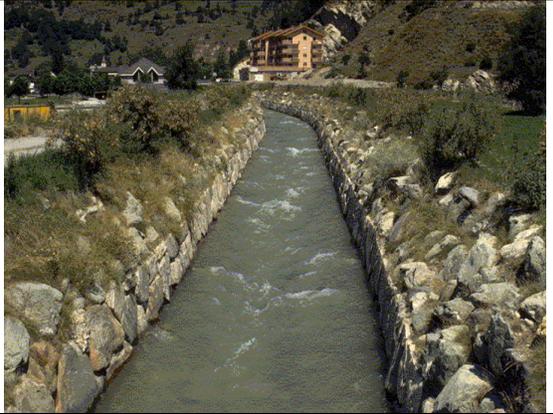
Beschrieb des befischten Abschnittes

Sohle: 4 m breit, Breite nicht variabel, verbaut mit betonierten Steinplatten	
Böschungsfuss: Beidseitig total verbaut, gepflasterte, senkrechte Mauer	
Ufer: Kein eigentlicher Uferbereich, Damm	
Interaktion Wasser-Land: Keine Verzahnung, das Gewässer ist durch die Mauer getrennt vom Land, Ufer parallel	
Unterstände: TU (2), KS (1)	Hydraulische Habitate: Ri (3)
Substrat: Auf eine Erhebung des Substrates wurde verzichtet, da schon bei der Befischung gesehen wurde, dass die Sohle verbaut ist und nur stellenweise wenig, vor allem grobes Substrat aufweist	Anmerkungen:

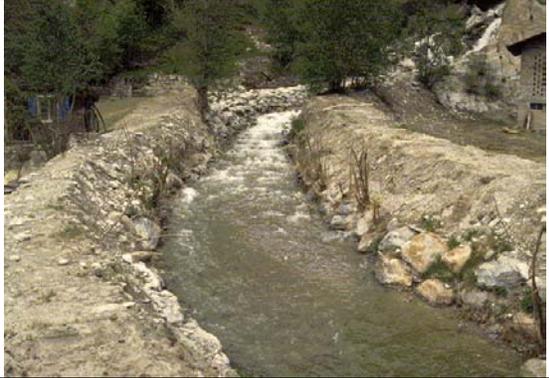
Beschrieb des befischten Abschnittes

Sohle: 3 m breit, Breite wenig variabel, nicht verbaut	
Böschungsfuss: Beidseitig total verbaut, Blockwurf, zwischen Dammbereich fließend	
Ufer: Breite Ufer ungenügend, falls Bewuchs, dann natürlich vorkommender	
Interaktion Wasser-Land: Verzahnung gering	
Unterstände: TU (3), FE (3), PO (2), ÜV (1), US (1), BL (1)	Hydraulische Habitate: Ri (3), Ra (1), Ed (1), PI(1)
Substrat: Mittlerer Feinsedimentanteil: 2.7 % Mittlere Kolmation: 2.7 (Klasse 1: 1 Fläche, Klasse 2: 5 Flächen, Klasse 3: 4 Flächen)	Anmerkungen: Dem Bach wird Wasser für eine Fischzucht, die unmittelbar daneben steht entnommen und im Abschnitt wieder zugeführt.

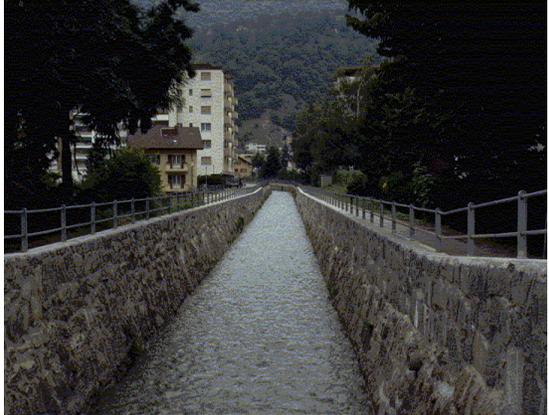
Beschrieb des besichtigten Abschnittes

Sohle: 4 m breit, Breite nicht variabel, unverbaut	
Böschungsfuss: Beidseitig total verbaut, gepflasterte, senkrechte, 2 m hohe Mauer	
Ufer: Links und rechts führt eine Strasse unmittelbar am Gewässer vorbei	
Interaktion Wasser-Land: Keine, das Gewässer ist durch eine Mauer getrennt, Ufer parallel	
Unterstände: BL(1), KS (1)	Hydraulische Habitate: Ri (3)
Substrat: Mittlerer Feinsedimentanteil: 30 % Mittlere Kolmation: 1.1 (Klasse 1: 13 Flächen, Klasse 2: 2 Flächen)	Anmerkungen:

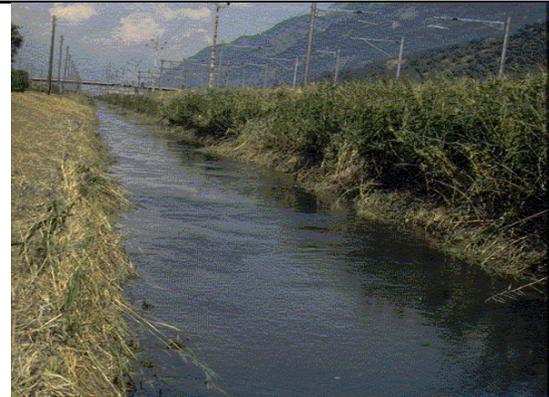
Beschrieb des befischten Abschnittes

Sohle: 3 m breit, Breite nicht variabel, nicht verbaut	
Böschungsfuss: Nicht verbaut	
Ufer: Uferbereich ungenügend breit Gewässer abgetieft, Uferstreifen mit Gras bewachsen	
Hydraulische Habitate: Ru (3)	
Unterstände: WP (3), EV (1)	Anmerkungen: Mündet ausserhalb des Untersuchungsgebietes in die Rhone

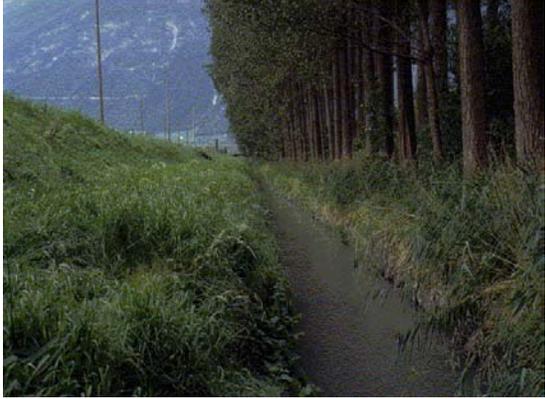
Beschrieb des befischten Abschnittes

Sohle: 1.5 m breit, Breite nicht variabel, nicht verbaut	
Böschungsfuss: Nicht verbaut	
Ufer: Uferbereich ungenügend breit Gewässer abgetieft, Uferstreifen mit Gras bewachsen, rechtsufrig auch Bäume	
Hydraulische Habitate: Ru (3), De (1)	
Unterstände: ÜV (1), EV (1), US (1), SC (1)	Anmerkungen: Mündet in den Canal du Syndicat

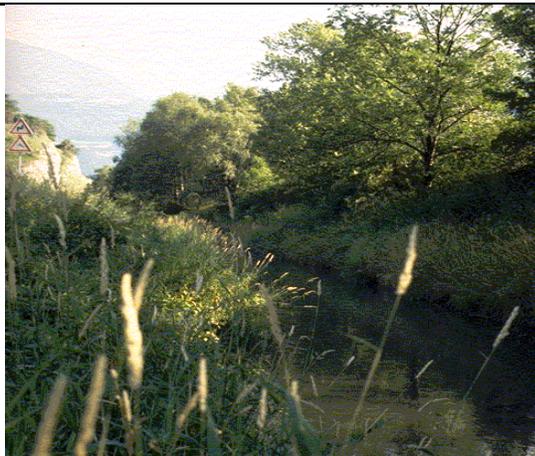
Beschrieb der Stelle 1

Sohle: 2.5 m breit, Breite nicht variabel, nicht verbaut	
Böschungsfuss: Nicht verbaut	
Ufer: Uferbereich ungenügend breit Rechtufrig hinter einem Damm fliesst direkt die Rhone, Böschung mit Gras und Bäumen, Linksufrig Böschung mit Gras	
Hydraulische Habitate: Ru (3)	Anmerkungen: Trüb bei der Besichtigung, deshalb nicht alle Unterstände erfassbar Der Kanal hat zwei Ausflüsse, ein Teil des Wassers wird per Pumpe nach dem Zusammenfluss mit dem Canal du Cru in die Rhone gepumpt
Unterstände: ÜV (1), EV (1)

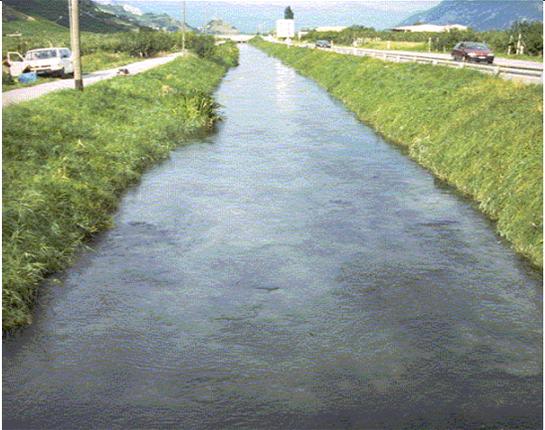
Beschrieb der Stelle 2

Sohle: 6 m breit, Breite nicht variabel, nicht verbaut	
Böschungsfuss: Nicht verbaut	
Ufer: Uferbereich ungenügend breit Mit Gras bewachsen	
Hydraulische Habitate: Ru (3)	
Unterstände: WP (2), ÜV (1), EV (1), FE (1)	Anmerkungen:

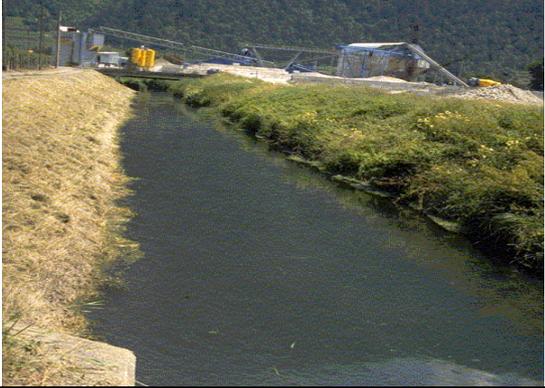
Beschrieb des befischten Abschnittes

Sohle: 4.5 m breit, Breite nicht variabel, nicht verbaut	
Böschungsfuss: Nicht verbaut	
Ufer: Uferbereich ungenügend breit Gewässer abgetieft, Uferstreifen mit Gras bewachsen, rechtsrurig auch Schilf	
Hydraulische Habitate: Ru (3)	
Unterstände: ÜV (1), WP (1), SC (1)	Anmerkungen: Sehr grosser, breiter Kanal Trüb bei der Besichtigung

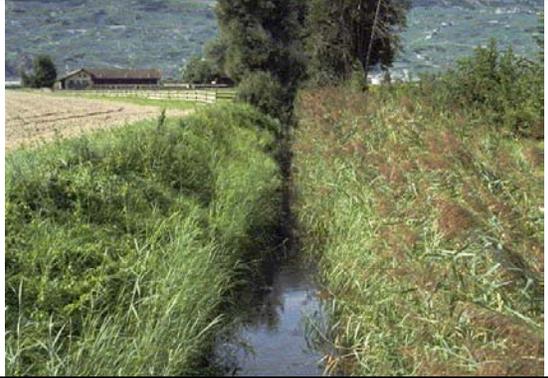
Beschrieb des befischten Abschnittes

Sohle: 2 m breit, Breite wenig variabel, nicht verbaut	
Böschungsfuss: Nicht verbaut	
Ufer: Uferbereich ungenügend breit Gewässer abgetieft, Uferstreifen mit Schilf und Gras bewachsen in hinteren Teil Bäume	
Hydraulische Habitate: Sh (3)	
Unterstände: ÜV (2), EV (2), SC (2), WU (1), WP (1)	Anmerkungen: Gewässer stinkt Starker Algent Teppich auf dem Grund des Kanals Viel Feinsediment im Kanal

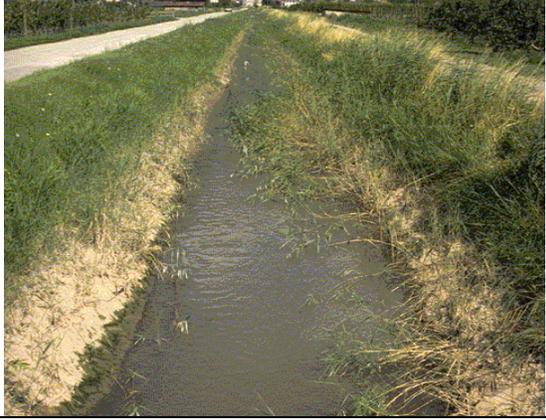
Beschrieb des befischten Abschnittes

Sohle: 2.5 m breit, Breite nicht variabel, nicht verbaut	
Böschungsfuss: Wenig verbaut (<10%)	
Ufer: Uferbereich ungenügend breit Gewässer abgetieft, Uferböschung mit Matten versetzt, Uferstreifen mit Schilf und Gras bewachsen	
Hydraulische Habitate: Ru (3)	
Unterstände: SC (3), ÜV (1), KS (1)	Anmerkungen:

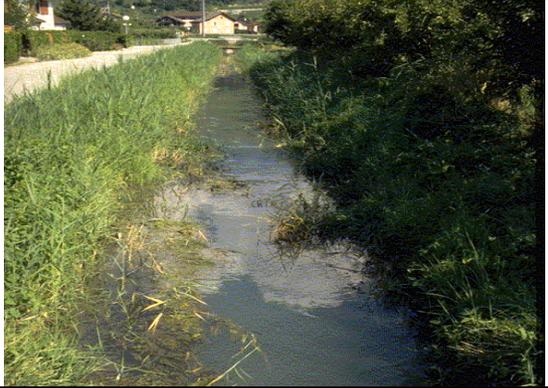
Beschrieb des befischten Abschnittes

Sohle: 2 m breit, Breite nicht variabel, nicht verbaut	
Böschungsfuss: Nicht verbaut	
Ufer: Uferbereich ungenügend breit Gewässer abgetieft, Uferstreifen mit Schilf und Gras bewachsen	
Hydraulische Habitate: Ru (3)	
Unterstände: ÜV (1), EV (1), WP (1)	Anmerkungen:

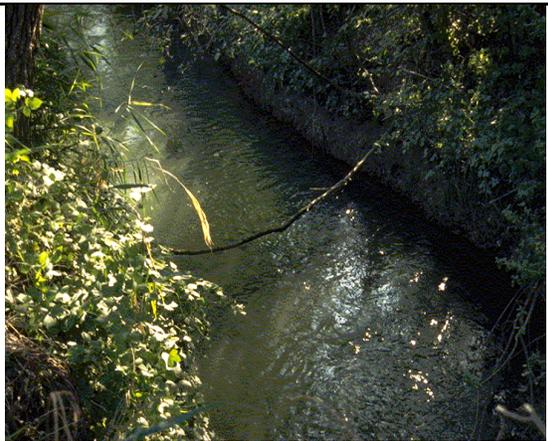
Beschrieb des befischten Abschnittes

Sohle: 3 m breit, Breite nicht variabel, am Rand verbaut (<10%, Steinmäuerchen, so dort weniger tief)	
Böschungsfuss: Nicht verbaut	
Ufer: Uferbereich ungenügend breit Gewässer abgetieft, Böschung Bäumen und Sträucher bewachsen	
Hydraulische Habitate: Ru (3)	
Unterstände: PO (3), US (2), WU (2), BL (1), ÜV (1), TO (1), EV (1)	Anmerkungen: Fließt durch ein Naturschutzgebiet

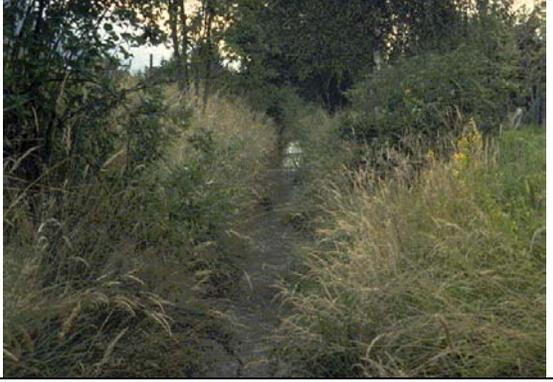
Beschrieb des befischten Abschnittes

Sohle: 2 m breit, Breite nicht variabel, nicht verbaut	
Böschungsfuss: Beidseitig wenig (<10%) verbaut	
Ufer: Uferbereich ungenügend breit Gewässer abgetieft, Böschung mit Gras bewachsen	
Hydraulische Habitate: Ru (3)	
Unterstände: EV (3), ÜV (3), WP (2), PO (1), WU (1) KS (1)	Anmerkungen: Substrat kiesig

Der befischte Abschnitt ist in einem guten Zustand. Er hat viele Unterstände auf und das Substrat weist kaum Feinsedimente auf. Er steht über den Canal de Granges mit einem Naturschutzgebiet in Verbindung. Es wurden viele Bachforellen, aber auch Stichlinge gefunden. Die hohe Abundanz der Bachforellen erklärt sich zum Teil durch den Besatz.

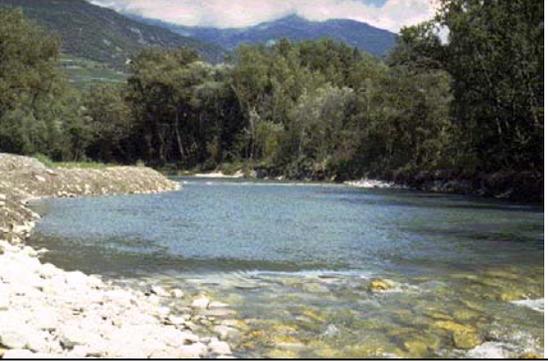
Beschrieb des Abschnitts 1

Sohle: 13 m breit, Breite nicht variabel, nicht verbaut	
Böschungsfuss: Nicht verbaut	
Ufer: Uferbereich links genügend breit (Pfywald), rechts ungenügend	
Hydraulische Habitate: Ri (1)	
Unterstände: PO (3), ÜV (1), EV (1), US (1), FE (1), WU (1), KS (1)	Anmerkungen: Neu gestalteter Abschnitt, deshalb noch sehr viel Feinmaterial am Grund

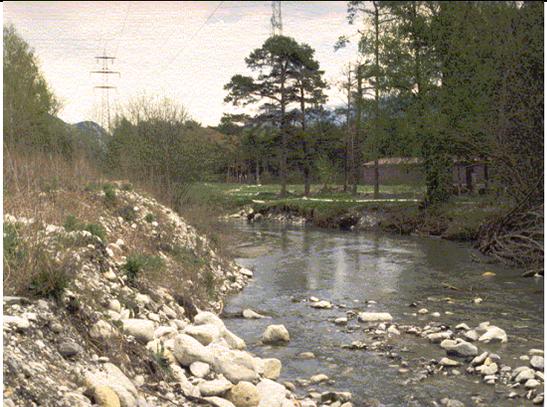
Beschrieb des Abschnitts 2

Sohle: 17 m breit, Breite wenig variabel, unverbaut	
Böschungsfuss: Linksufrig nicht verbaut, rechts wenig verbaut (10%)	
Ufer: Ungenügend breites Ufer, linksufrig mit Bäumen bewachsen, rechstufrig (noch) kein Bewuchs	
Interaktion Wasser-Land: Nicht erhoben	
Unterstände: PO (3), TU (2), ÜV (2), TO (2), EV (1), US (1), FE (1)	Hydraulische Habitate: Ri (3), Ru (3), Ab (1), Ed (1), Ra (1)
Substrat: Viel Substrat im Bereich 1-2 cm Korngrösse, kaum Material > 4cm (siehe Abb. B.13). Mittlerer Feinsedimentanteil: 37% Mittlere Kolmation: 2.1 (Klasse 1: 5 Flächen, Klasse 2: 3 Flächen, Klasse 3: 7 Flächen)	Anmerkungen: Die Strecke wurde zwischen der Abfischung und der Besichtigung des Abschnittes neu gestaltet. Es wurden die Erhebungen möglichst im alten Teil gemacht

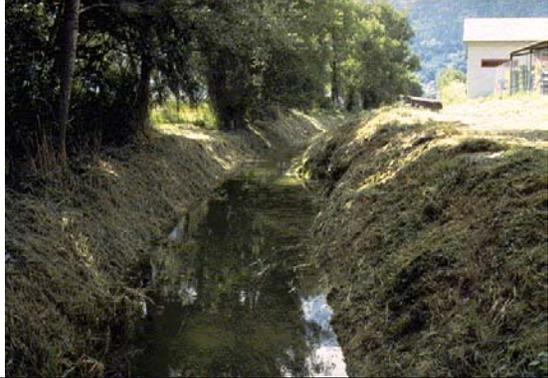
Beschrieb des befischten Abschnittes

Sohle: 2 m breit, Breite wenig variabel, nicht verbaut	
Böschungsfuss: Links wenig verbaut (<10%), rechts nicht verbaut	
Ufer: Uferbereich ungenügend, Gewässer abgetieft, Gras und Schilfbewuchs	
Hydraulische Habitate: Run (3)	
Unterstände: US (1), SC (2), KS (1)	Anmerkungen: Der Uferbewuchs wurde zwischen dem 8. und dem 10. August abgemäht

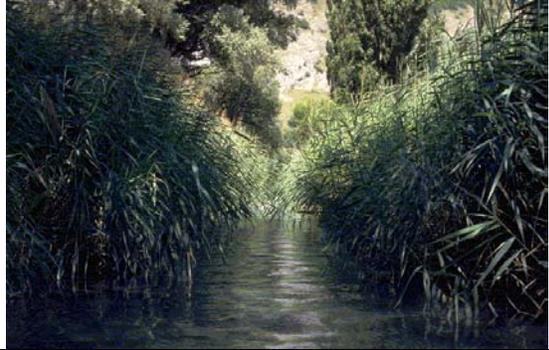
Beschrieb des befischten Abschnittes

Sohle: 2 m breit, Breite wenig variabel, nicht verbaut	
Böschungsfuss: Wenig verbaut im Mündungsbereich	
Ufer: Uferbereich rechts ungenügend, links genügend breit, Schilfbewuchs	
Hydraulische Habitate: Ru (3)	
Unterstände: ÜV (3), EV (3), SC (3), PO (2), US (1), FE (1), WU (1), WP (1), KS (1)	Anmerkungen: Boden sehr sandig und schlickig Einstieg durch Röhre unter dem Damm

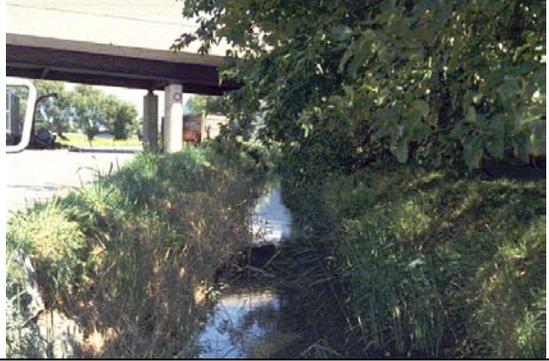
Beschrieb des befischten Abschnittes

Sohle: 2.5 m breit, Breite nicht variabel, nicht verbaut	
Böschungsfuss: Nicht verbaut	
Ufer: Uferbereich ungenügend, Gewässer abgetieft, Gras und Schilfbewuchs	
Hydraulische Habitate: Wasser stehend	
Unterstände: ÜV (3), PO (3), EV (2), WP (1)	Anmerkungen: Viel Feinsediment

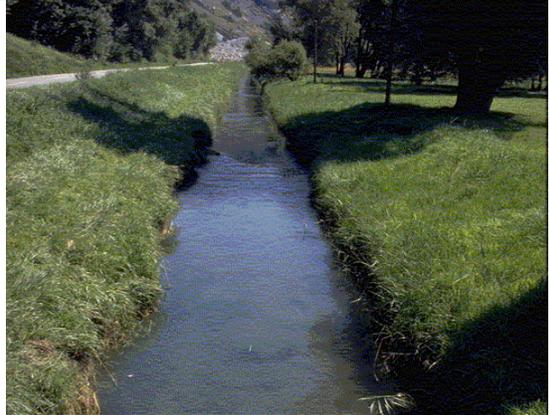
Beschrieb des befischten Abschnittes

Sohle: 2.5 m breit, Breite nicht variabel, nicht verbaut	
Böschungsfuss: Nicht verbaut	
Ufer: Gewässer abgetieft, Böschung mit Gras bewachsen Rechtsufrig Strasse, linksufrig Weide	
Hydraulische Habitate: Ru (3)	
Unterstände: EV (2), ÜV (1), US (1), BL (1), WP (1)	Anmerkungen: Substrat kiesig

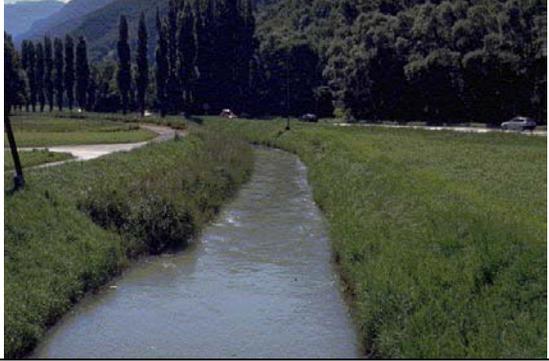
Beschrieb des befischten Abschnittes

Sohle: 7 m breit, Breite nicht variabel	
Böschungsfuss: Nicht verbaut	
Ufer: Gewässer abgetieft, Böschung mit Gras und Hochstauden bewachsen, danach Wiese	
Hydraulische Habitate: Ru (3)	
Unterstände: FE (2), EV (1)	Anmerkungen: Das Gewässer war bei der Besichtigung trübe, weshalb nur ein Teil der Unterstände erhoben werden konnte. Der Kanal erhält mindestens ein Teil des Wassers von der Rhone oder der Vispa

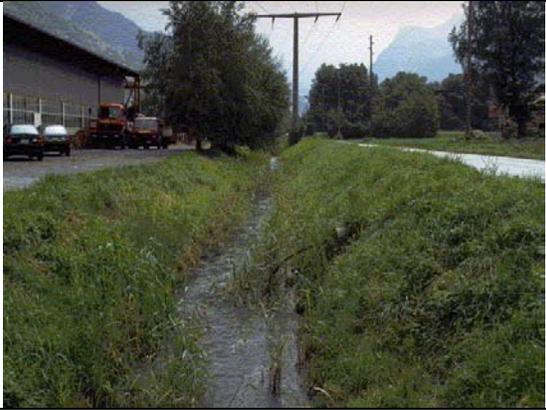
Beschrieb des befischten Abschnittes

Sohle: 2 m breit, Breite nicht variabel	
Böschungsfuss: Nicht verbaut	
Ufer: Gewässer abgetieft, Böschung mit Gras, Schilf und Hochstauden Linksufrig Strasse, rechtsufrig eine Werksgelände	
Hydraulische Habitate: Nicht erhoben	
Unterstände: Nicht erhoben	
Anmerkungen: Fliesst in den Schnydrigenkanal Bei Besichtigung ausgetrocknet
